# **Esteettömyyden tila**

**Piikkiön taajaman esteettömyyskartoitus 2003**

**Sisäisiä julkaisuja 36/2003**

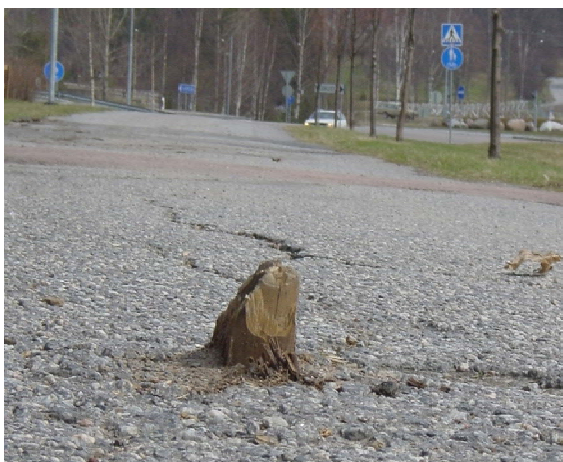
Kuva 4. Kohde ku 7

Ongelma	Korjausehdotus
<ul style="list-style-type: none"> <li>Väylien päällyste ja kunto on paikoitellen puutteellinen, mm. kirkon kohdalla asfaltista nousevat paalut ovat vaarallisia kävelijöille ja pyöräilijöille. Samoin kiertoliittymän alikulun itäpäässä on erittäin vaarallisia painumia.</li> </ul>	<ul style="list-style-type: none"> <li>Painumien pikakorjaus ja paalujen päiden poisto välittömästi kesähoidon toimenpiteenä.</li> <li>Ko. kohteiden rakenteen parantaminen mukaan taajamatiehankkeeseen.</li> </ul>

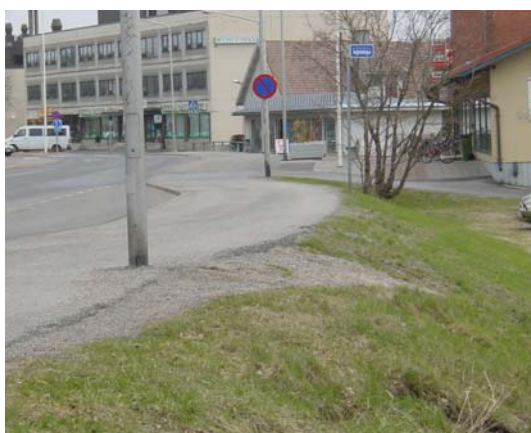
Kuva 7. Kohde ku 19

Ongelma	Korjausehdotus
<ul style="list-style-type: none"> <li>Muutamassa paikassa Hadvalantien varrella jkp:n reunassa on jyrkkä luiska heti päällysteen reunasta alkaen.</li> </ul>	<ul style="list-style-type: none"> <li>Kaide, leveämpi piennar tai tasoitusmuutos taajamatiehankkeen yhteydessä.</li> </ul>

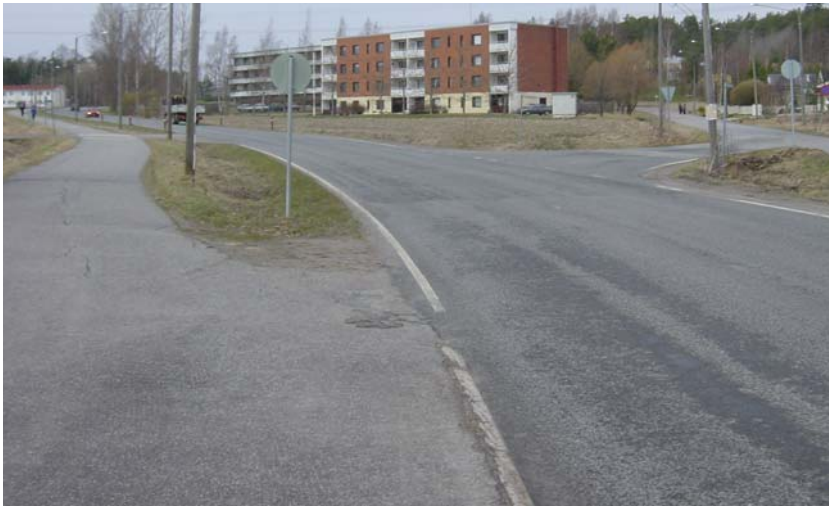
Kuva 6. Kohde ku 25

Ongelma	Korjausehdotus
<ul style="list-style-type: none"> <li>Muutamassa kohdassa Hadvalantiellä ajoradan ja jkp:n välissä vain (kulunut) maalaus paikoissa, joissa viherkaista vaihtuu välikaistattomaan poikkileikkaukseen. Tällöin reunalinja ei ohjaa näkövammaista pysymään jkp:llä.</li> </ul>	<ul style="list-style-type: none"> <li>Ajoradan ja jkp:n väliin kiveys tai viherkaista taajamatiehankkeen yhteydessä.</li> </ul>

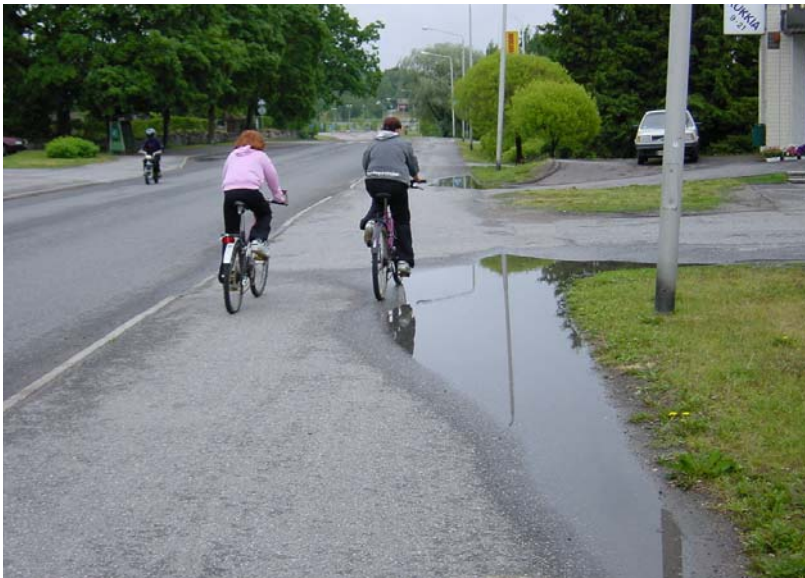
Kuva 9. Kohde ku 13B

Ongelma	Korjausehdotus
<ul style="list-style-type: none"> <li>Muutamissa kohteissa lammikoitumisongelmia (liukas talvella, kulkueste kesällä).</li> </ul>	<ul style="list-style-type: none"> <li>Kohteet korjataan osin taajamahankkeen, osin uudelleenpäälystyksen yhteydessä.</li> </ul>

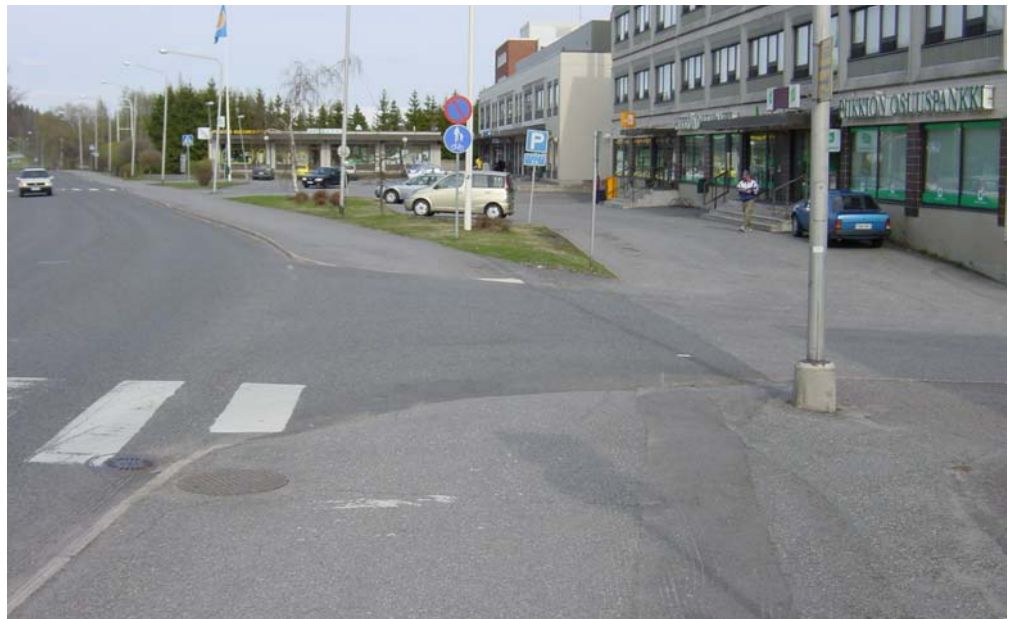
Kuva 10. Kohde st 16

Ongelma	Korjausehdotus
<ul style="list-style-type: none"><li>• Lieviä johdattavuusongelmia esiintyy paikoitellen (liittymissä, suojateilla ja pysäköintialueiden yhteydessä). Kuvan kohteesta puuttuu lisäksi sivutien suojatiemerkit ja maalaukset.</li></ul>	<ul style="list-style-type: none"><li>• Johdattavuus otetaan huomioon taajamatiehankkeessa.:<ul style="list-style-type: none"><li>- Suojatien tulisi lähteä koh-tisuoraan reunakiviliinjan nähden ja sen tulisi alkaa reunakiven suoralta osalta.</li><li>- Jalankulkuväylien päät tulee olla suojatien molemmin puolin vastakkain.</li><li>- Tonttiliittymissä tulisi ajoradan reunakiviliinjan olla mieluiten jatkuva.</li></ul></li><li>• Kuvan kohteeseen lisätään suojatiemerkit ja suojatiemaalaukset.</li></ul>

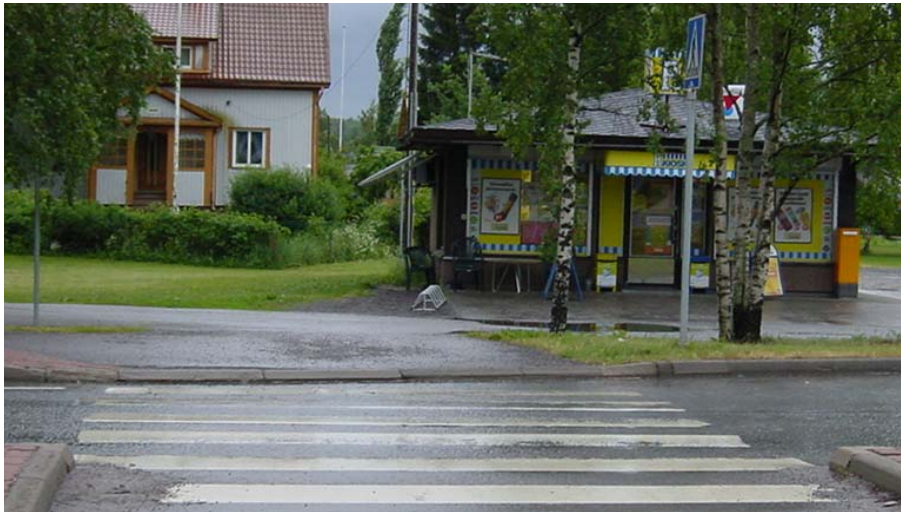
Kuva 11. Kohde st 116, kuvassa pää B

Ongelma	Korjausehdotus
<ul style="list-style-type: none"> <li>Mt 110 ylittävillä suojateilla on vanhat viistetyt betonireunakivet, joiden viiste on liian jyrkkä pyörätuolille.</li> <li>Liian jyrkät reunakivet ovat yleinen ongelma: pyörillä, pyörätuoleilla yms. kulkeville korkea tai jyrkkä reunakivi on suuri haitta, reunakiven kokonaan puuttuessa taas näkövammaisuus ei erota jalankulkuväylän ja ajoradan rajaa.</li> </ul>	<ul style="list-style-type: none"> <li>Reunakivien loiventaminen pysäkkejä parannettaessa (laatukäytävähanke).</li> <li>Suojateiden toteutuksessa tulisi taajamatiehankkeessa noudattaa koko taajamassa yhtenäistä periaatetta.</li> <li>Valtakunnan tasolla pitäisi miettiä kunnolliset standardiratkaisut taajamaympäristöjen suojateiden toteutukseen.</li> </ul>

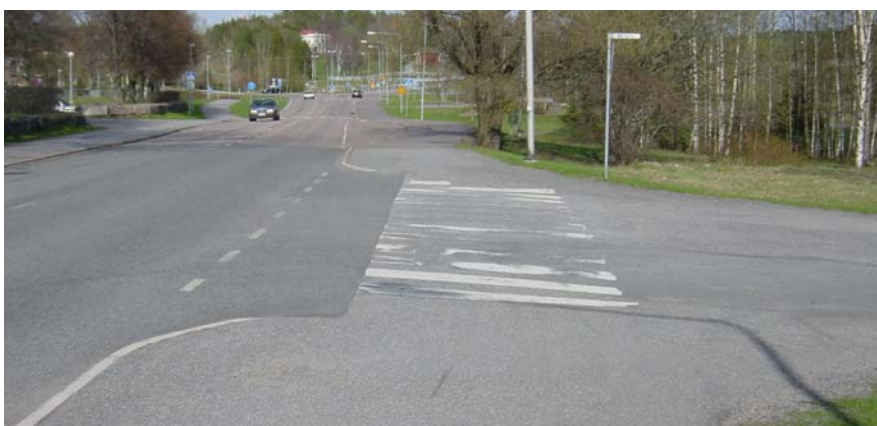
Kuva 12. Kohde st 11

Ongelma	Korjausehdotus
<ul style="list-style-type: none"> <li>Suojatiemerkit puuttuvat eräiltä suojateiltä.</li> <li>Suojatiemaalaukset ovat osin kuluneita. Heikönäköiselle suojatiemaalaukset ovat tärkeitä.</li> </ul>	<ul style="list-style-type: none"> <li>Suojatiemerkkien pystytys osana hoitourakkaa.</li> <li>Ajoratamaalausten uusiminen.</li> </ul>

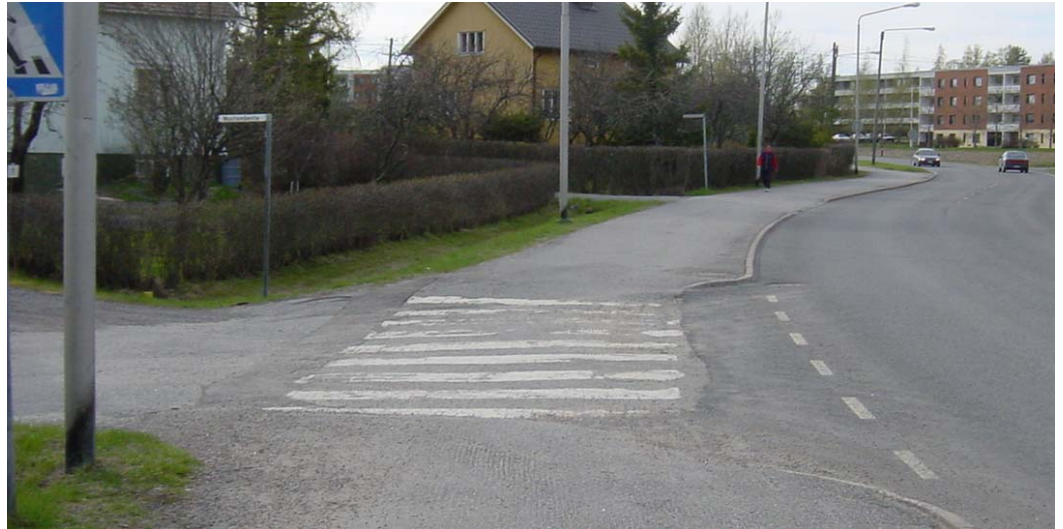
Kuva 13. Kohde st 22

Ongelma	Korjausehdotus
<ul style="list-style-type: none"> <li>Liittymissä ongelmana on usein väylän heikko johdattavuus näkövammaisten kannalta ja mahdolliset reunakivet pyörillä kulkeville kulkuvälineille.</li> </ul>	<ul style="list-style-type: none"> <li>Taajamatiesuunnitelman yhteydessä tulisi pohtia, etenkin tonttiliittymissä ja hiljaisissa katuliittymissä, kumpi kulkee reunakiven päältä, auto vain jalankulkija? Yhtenäinen reunakivilinja on jalankulkijan esteettömyyden kannalta suositeltavampi. (Kuvassa etualalla "normaali" katuliittymä, kuvassa taaempana olevalle hiljaiselle kadulle ajetaan reunakiven yli.)</li> </ul>

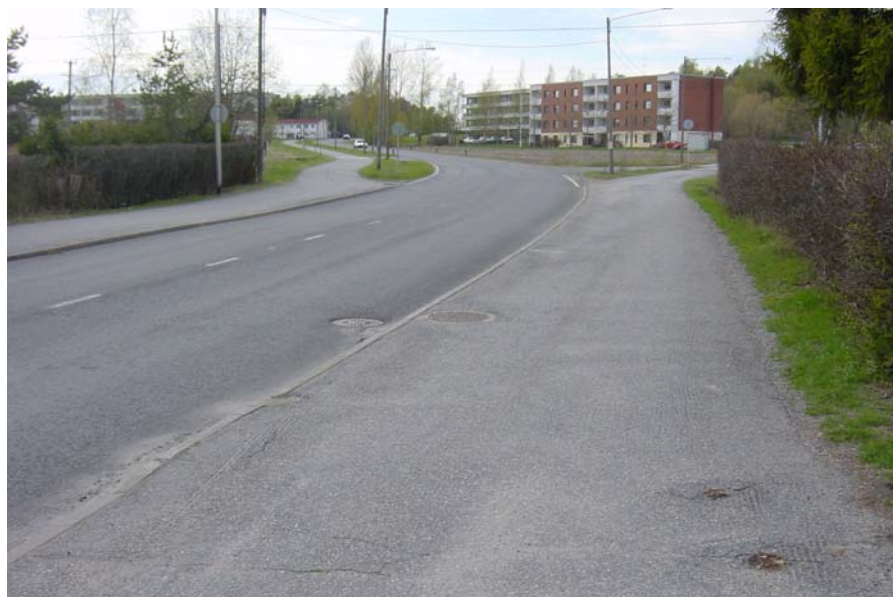
Kuva 14. Kohteet ku 23 ja ku 24

Ongelma	Korjausehdotus
<ul style="list-style-type: none"> <li>Suojatie puuttuu yleisesti käytetystä tienylityskohdasta. (Kuvassa etualalla myös asfaltin vaurioita)</li> </ul>	<ul style="list-style-type: none"> <li>Taajamatiesuunnitelmassa liittymä muutetaan kiertoliittymäksi ja sen yhteyteen rakennetaan myös suojatiet.</li> </ul>

ku	23	Yhdistetty jk+pp-tie	Kulkuväylän reunassa puupaalu- ja nousee vaarallisesti asfaltista, kompastumis- ja pyörillä kaatumisvaara
ku	24	Tien pohjoispuolen jk+pp-tie päättyy	Tienylistyskohta, suojatien tarve
ku	25	Yhdistetty jk+pp-tie	Rakenteeltaan huonoa asfalttia n. 20 m:n matkalla, 4 m:n osuudella kulkuväylän ja ajoradan välissä vain maalaus
st	26	Ei reunakiveä, ei keskisaareketta	
ku	27	Yhdistetty jk+pp-tie	Rakenteeltaan huonoa asfalttia n. 20 m:n matkalla
lp	28	Reunakivetön pysäkki, ei katosta, kulkuväylä toimii odotustilana	Ei reunakiveä odotustilan ja ajoradan välissä
st	29	Ei reunakiveä, ei keskisaareketta	
st	30	Ei reunakiveä, ei keskisaareketta	Pää B päättyy pientareelle
lp	31	Reunakivetön pysäkki, katos	Kulkuväylä pysäkillä puuttuu, ei odotustilaa, ei reunakiveä

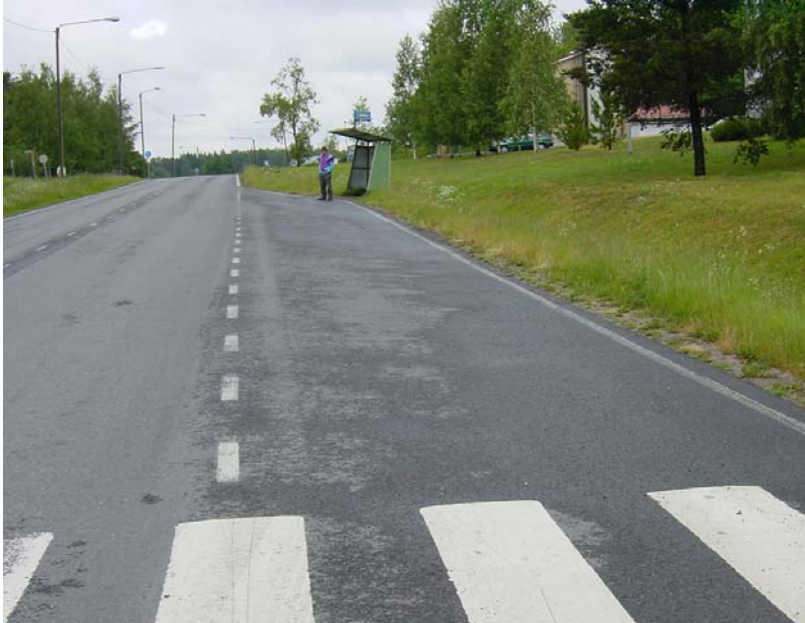
Kuva 15. Kohde lp 31

Ongelma	Korjausehdotus
<ul style="list-style-type: none"> <li>Hadvalantien ja Rekolantien liittymän pysäkiltä puuttuu odotustila kokonaan. (Kohde on taajamatiehankkeen ulkopuolella.)</li> </ul>	<ul style="list-style-type: none"> <li>Otetaan pysäkin parantaminen mukaan taajamatiehankkeeseen.</li> </ul>

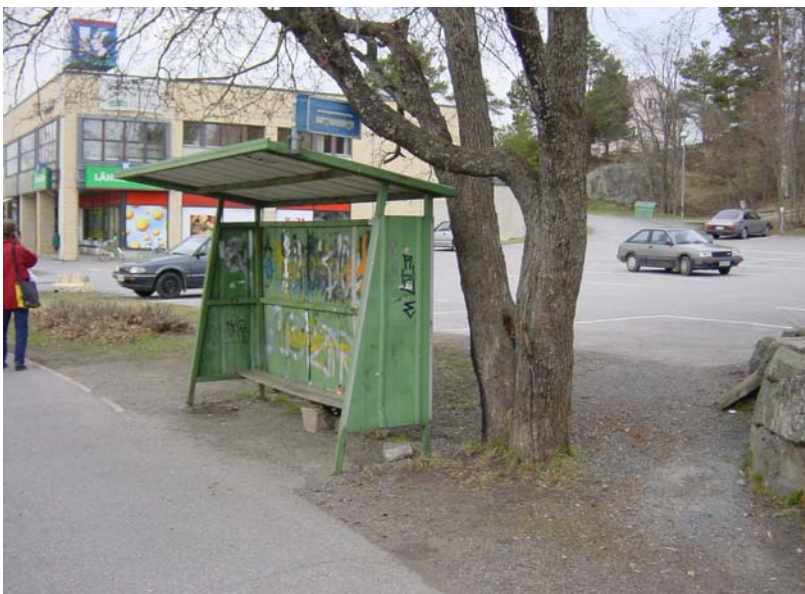
Kuva 16. Kohde lp 14

Ongelma	Korjausehdotus
<ul style="list-style-type: none"> <li>Keskustan pääpysäkin katos on erittäin huonossa kunnossa.</li> </ul>	<ul style="list-style-type: none"> <li>Kunta on jo tilannut uuden lasiseinäisen pysäkkikatoksen.</li> </ul>

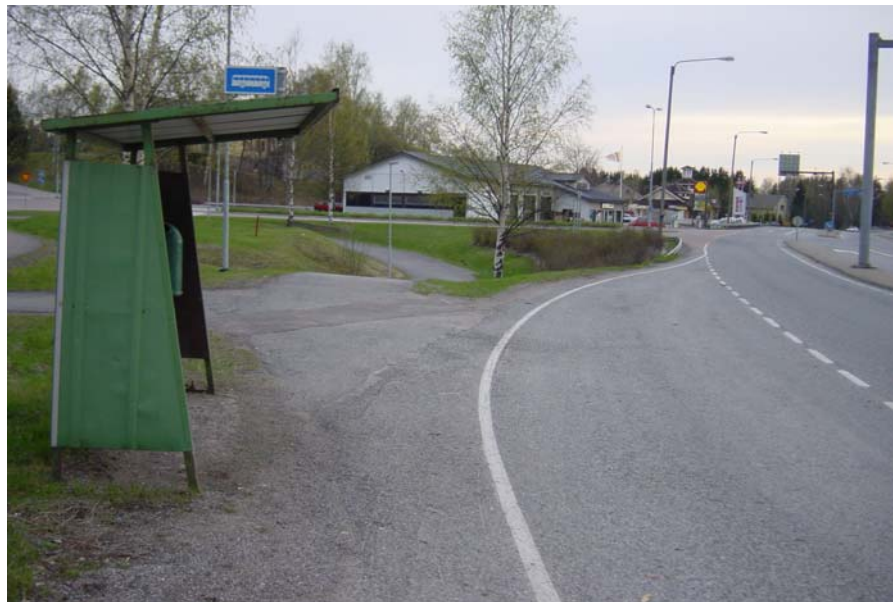
Kuva 17. Kohde lp 103

Ongelma	Korjausehdotus
<ul style="list-style-type: none"> <li>Yleisiä puutteita useilla pysäkeillä: kevyen liikenteen väylä toimii odotustilana, reunakivi odotustilan ja ajoradan välistä puuttuu tai voisi olla korkeampi, ei huomioraitaa reunakiven vieressä. Hyvästä ratkaisusta on esimerkki kuvassa 18.</li> </ul>	<ul style="list-style-type: none"> <li>Otetaan huomioon taajama-hankeessa ja laatukäytävä-hankeessa. Odotustilan korotus ja oikea korkeus liittyy myös kalustokysymykseen: matalalattiabussin hyödyntäminen edellyttää korotettua odotustilaa.</li> </ul>

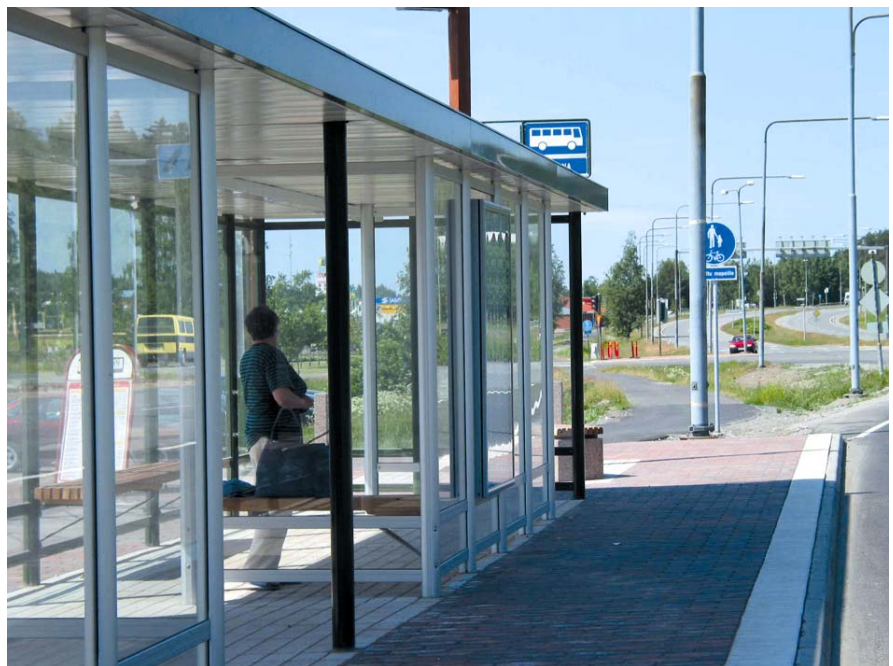
Kuva 18. Esimerkki pysäkin odotustilan ja ajoradan välissä olevasta huomioraidasta. Kuvan Kaarinan pikavuoropysäkin laajat lasiseinämät ovat ilman silmän korkeudella olevia huomioraitoja näkövammaiselle huonosti havaittavissa.

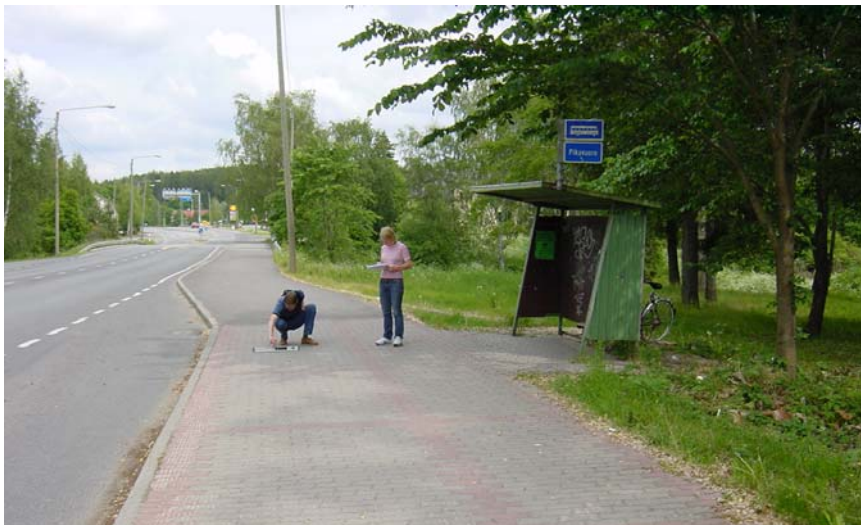
Kuva 19. Kohde lp 112

Ongelma	Korjausehdotus
<ul style="list-style-type: none"><li>Mt 110:n pikavuoropysäkeille tarvittaisiin laadukkaammat katokset. Pysäkkikatokset ovat matalia.</li></ul>	<ul style="list-style-type: none"><li>Uusitaan laatukäytävähankkeen yhteydessä</li></ul>

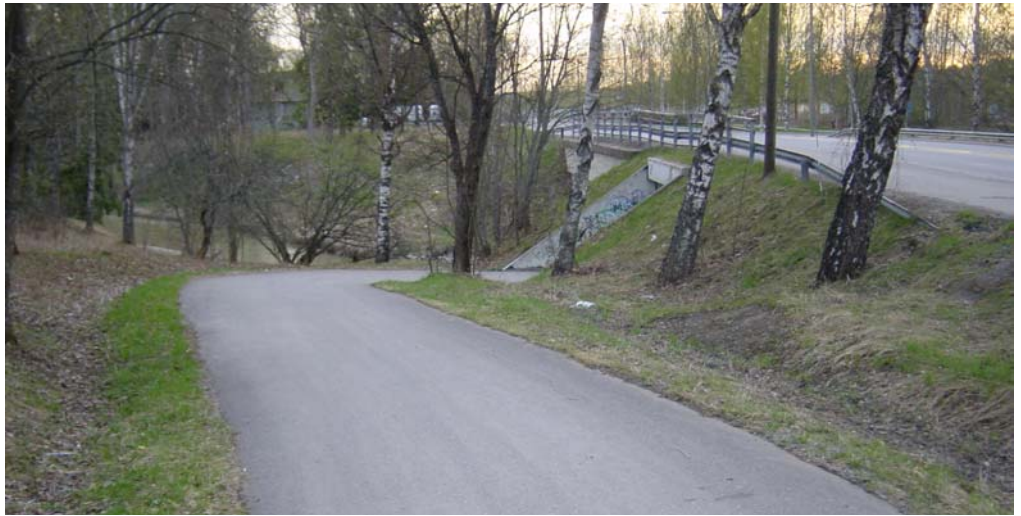
Kuva 20. Kohde ay 109, pää B

Ongelma	Korjausehdotus
<ul style="list-style-type: none"><li>Eräillä mt 110:n kahteen alikulkuun johtavista kulkuväylistä on ongelmallisen suuri pituuskaltevuus pyörätuolilla tai muutoin heikommin liikkuville</li></ul>	<ul style="list-style-type: none"><li>Rakennetaan kulkuväylän reunaan kaide helpottamaan kulkua mm. talvella. (Selvitetään, voiko asian hoitaa hoitourakan lisätyönä.)</li></ul>
Ongelma	Korjausehdotus
<ul style="list-style-type: none"><li>Salvelanlaaksontien rata-alikulussa on pahoja kuivatusongelmia (ei yleinen tie).</li></ul>	<ul style="list-style-type: none"><li>(Viemäröinnin kunnostus/pumppaamon korjaus kunnan vastuulla.)</li></ul>

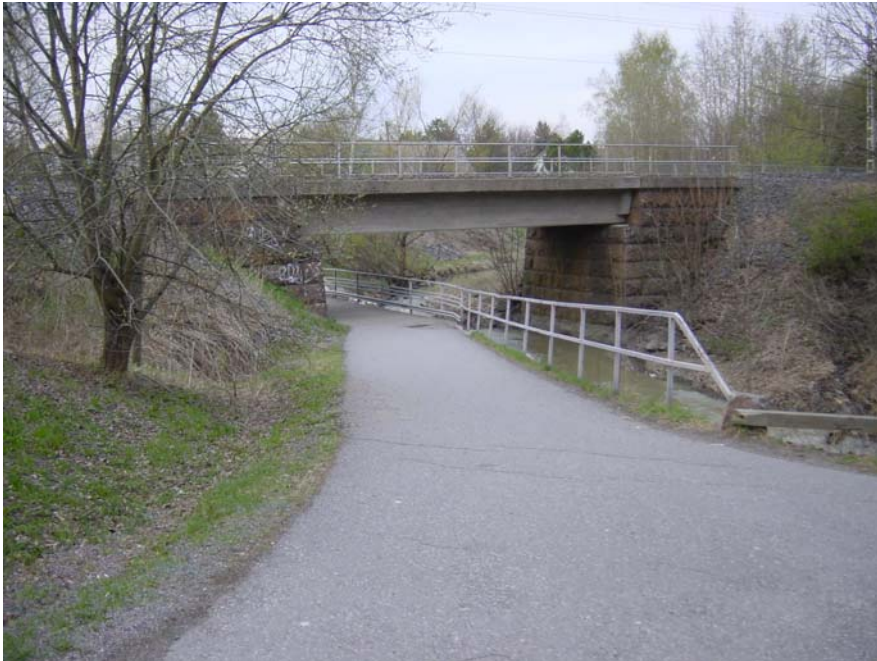
Kuva 22. Rata-alikulku joen vieressä (kunnan väylä)

Ongelma	Korjausehdotus
<ul style="list-style-type: none"> <li>Joen vieressä Myllytien päässä olevassa rata-alikulussa on huono näkyvyys ja pyöräilijöillä suuret nopeudet (ei yleinen tie).</li> </ul>	<ul style="list-style-type: none"> <li>Maalataan kevyen liikenteen väylälle keskiviiva ja ajosuunta-nuolet. (Toimenpide kunnan vastuulla.)</li> </ul>

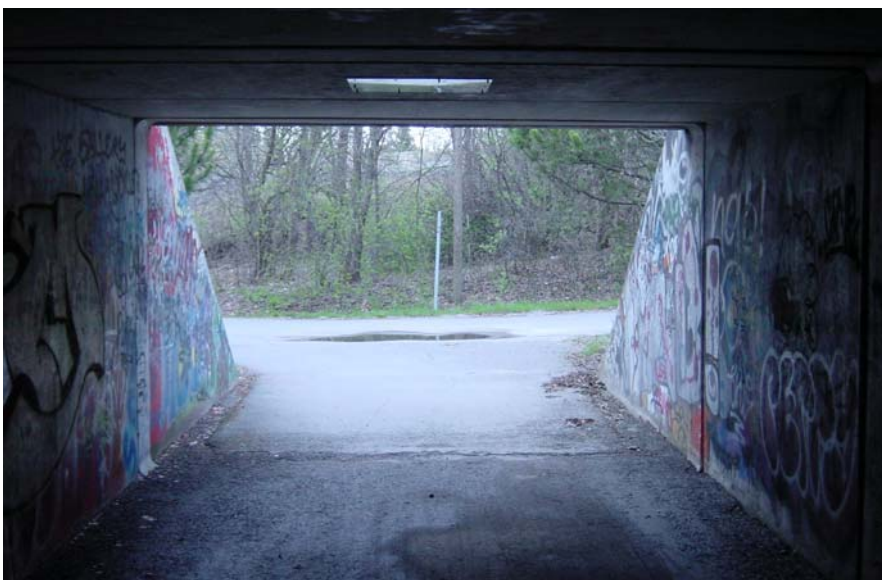
Kuva 23. Kohde ay 109, pää A

Ongelma	Korjausehdotus
<ul style="list-style-type: none"> <li>Mt 110:n alikulku joen vieressä on pohjoispäässään näkemiltään ongelmallinen.</li> </ul>	<ul style="list-style-type: none"> <li>Maalataan ajorataan keskiviiva ja ajosuunta-nuolet sekä karsitaan näkemä-esteenä olevia vuorimäntyjä. Selvitetään mahdollisuus kevyen liikenteen väylän siirtoon etäämmälle alikulusta.</li> </ul>

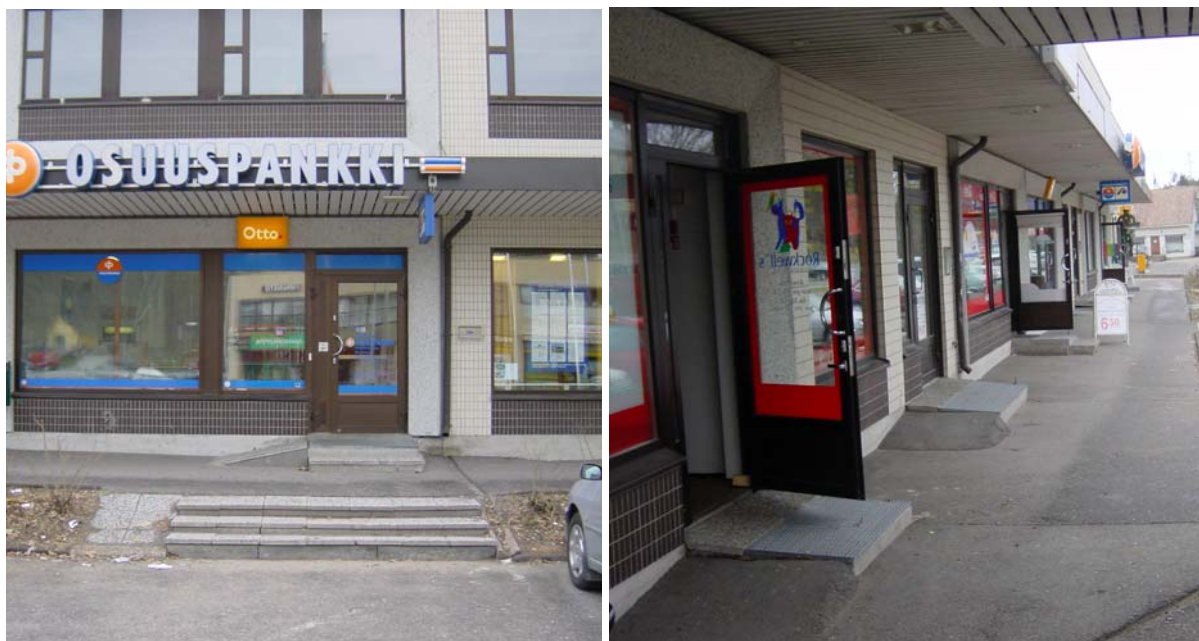
Kuva 24. Rakennusten sisäänkäyntejä (ei kartoitettu)

Ongelma	Korjausehdotus
<ul style="list-style-type: none"> <li>Rakennusten sisäänkäyntejä ei yksityiskohtaisesti kartoitettu, koska ne eivät sijaitse välittömästi kevytväylän ja tiealueen reunassa. Rakennusten sisäänkäynnit ovat kuitenkin suurimpia ongelmia pyörätuolilla liikkuville. Piikkiössäkin useiden rakennusten sisäänkäynnit ovat pyörätuolilla liikkuvalla mahdottomia käyttää. Mm. postiin, pankkiin ja apteekkiin ei pääse. Kuvan ratkaisut eivät ole esteettömiä, sillä tasanne oven edessä on liian pieni pyörätuolin kääntämiseen ja oven avaamiseen pyörätuolista käsin.</li> </ul>	<ul style="list-style-type: none"> <li>Taajamatietä parannettaessa on toimittava yhteistyössä kunnan ja kiinteistönomistajien kanssa seinästä seinään periaatteella siten, että ympäristö kokonaisuudessaan on mahdollisimman esteetön. Liikekeskustan pysäköintialueen tasausta on mahdollista nostaa Hadvalantieltä alkaen, jolloin tasoero rakennusten sisäänkäynteihin pienenee. Nyt pysäköintialue ja talojen edustat ovat selvästi painuneet. Tasauksen nosto voidaan tehdä taajamatiehankkeen yhteydessä, mutta vastuutahoina ovat kiinteistönomistajat ja kunta. Jos tasoeroa oven edessä ei voi välttää, tulee oven eteen rakentaa riittävän suuri tasanne pyörätuolille.</li> </ul>

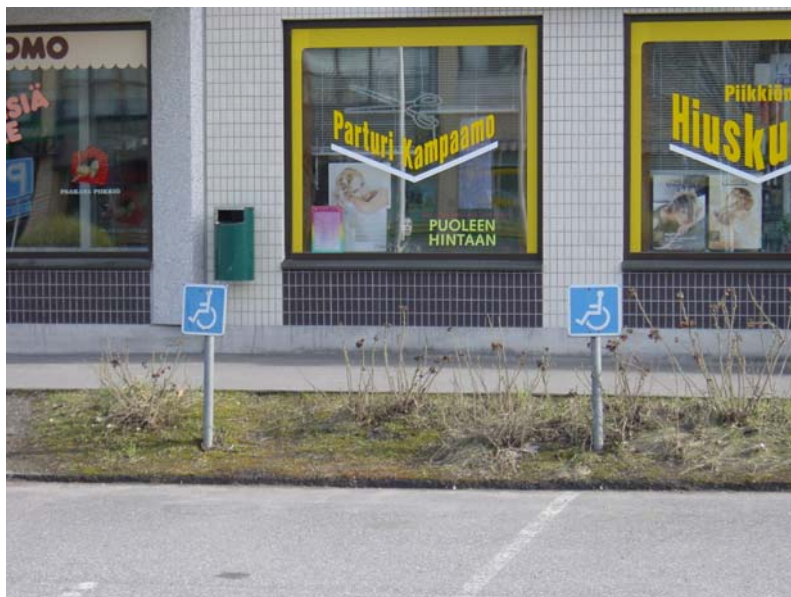
Kuva 25. Invapysäköinti

Ongelma	Korjausehdotus
<ul style="list-style-type: none"> <li>Keskustaan kaivataan lisää invaparkkipaikkoja.</li> </ul>	<ul style="list-style-type: none"> <li>Kunta viestittää asian liikeyrittäjille.</li> <li>Asia otetaan myös huomioon taajamahankkeessa.</li> </ul>

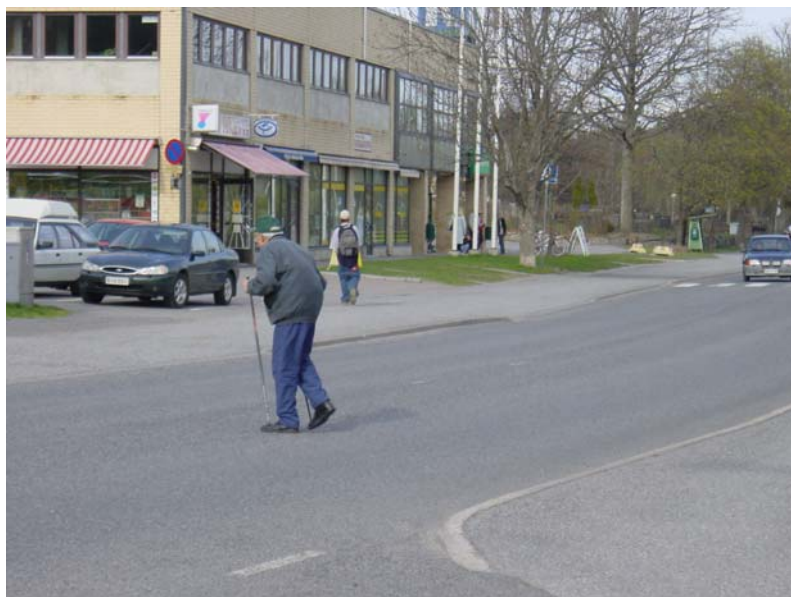
Kuva 26. Hitaan liikkujan tienylitys vie aikaa

Ongelma	Korjausehdotus
<ul style="list-style-type: none"> <li>Ajonopeudet nousevat Hadvalantiellä helposti korkeiksi, mikä tekee tienylityksen turvattomaksi erityisesti heikommin liikkuville.</li> </ul>	<ul style="list-style-type: none"> <li>Taajamahankkeen yhtenä tavoitteena on ajonopeuksien alentaminen, Hadvalantielle suunniteltu mm. kiertoliittymä ja korotettuja suojateitä.</li> </ul>
